# Rapport préliminaire

Accident survenu le **24 mars 2015**  
à **Prads-Haute-Bléone (04)**  
à l'**Airbus A320-211**  
immatriculé **D-AIPX**  
exploité par **Germanwings**

**BEA**

## Descente commandée sous pilote automatique, collision avec le relief

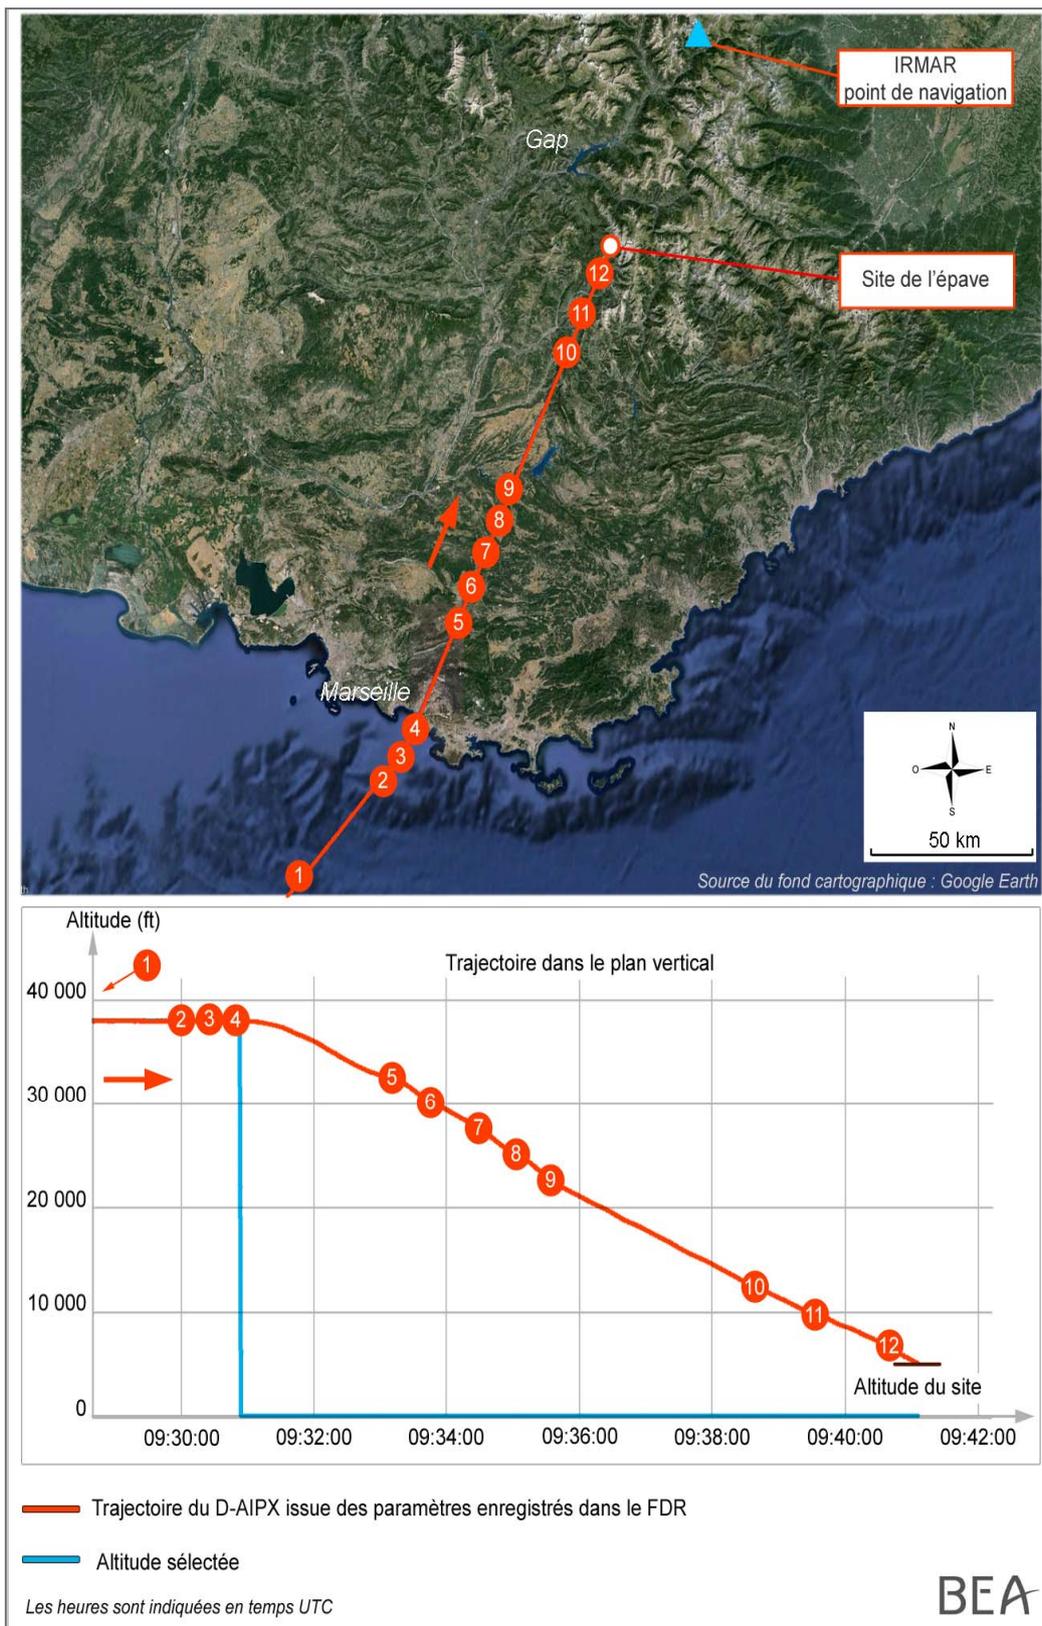
Figure 1 - trajectoire du vol de l'accident

Note : les éléments suivants sont issus des enregistreurs de vol ainsi que d'enregistrements de radiocommunications. Les points significatifs du déroulement du vol ci-dessous sont indiqués par un numéro sur la figure 1, page 10.

Par la suite, des discussions ont lieu entre le copilote et le commandant de bord à propos de la gestion du retard pris au départ de Barcelone. A 9 h 27 min 20 (point ❶, figure 1), l'avion se met en palier à l'altitude de croisière de 38 000 ft (FL380). L'équipage est alors en contact avec le centre de contrôle en route de Marseille sur la fréquence 133.330 MHz.

A 9 h 30 min 00 (point ❷), le commandant de bord collationne la clairance du contrôleur l'autorisant à faire route directe sur le point IRMAR : « *Direct IRMAR Merci Germanwings one eight Golf* ». Ce sera la dernière communication de l'équipage avec le contrôle aérien.

A 9 h 30 min 24 (point ③, figure 1), des bruits d'ouverture puis trois secondes plus tard de fermeture de la porte du poste de pilotage sont enregistrés. Le commandant de bord est alors sorti du poste de pilotage.

A 9 h 30 min 53 (point ④), l'altitude sélectionnée au panneau de commande du pilote automatique passe en une seconde de 38 000 ft à 100 ft<sup>(2)</sup>. Une seconde plus tard, le pilote automatique passe en mode de descente « OPEN DES »<sup>(3)</sup> et l'auto poussée passe en mode ralenti « THR IDLE ». L'avion commence à descendre et les régimes des deux moteurs diminuent.

A 9 h 33 min 12 (point ⑤), la gestion de la vitesse passe du mode « managé » au mode « sélectionné »<sup>(4)</sup>. Une seconde plus tard, la consigne de vitesse sélectionnée devient 308 kt alors que la vitesse de l'avion est de 273 kt. La vitesse de l'avion commence alors à augmenter ainsi que le taux de descente de l'avion, qui variera par la suite entre 1 700 ft/min et 5500 ft/min puis sera en moyenne d'environ 3500 ft/min.

A 9 h 33 min 47 (point ⑥), le contrôleur demande à l'équipage à quel niveau de croisière il a été autorisé. L'avion est alors à une altitude de 30 000 ft en descente. Il n'y a pas de réponse de la part du copilote. Dans les trente secondes qui suivent, le contrôleur tente à nouveau de contacter l'équipage à deux reprises, sans réponse.

A 9 h 34 min 31 (point ⑦), le signal sonore de demande d'accès au poste de pilotage (buzzer) est enregistré pendant une seconde.

A 9 h 35 min 03 (point ⑧), la vitesse sélectionnée augmente de nouveau et prend la valeur de 350 kt<sup>(5)</sup>.

A 9 h 40 min 41 (point ⑫), l'alarme sonore « *Terrain, Terrain, Pull Up, Pull Up* » de l'avertisseur de proximité du sol (GPWS) se déclenche et restera active jusqu'à la fin du vol.

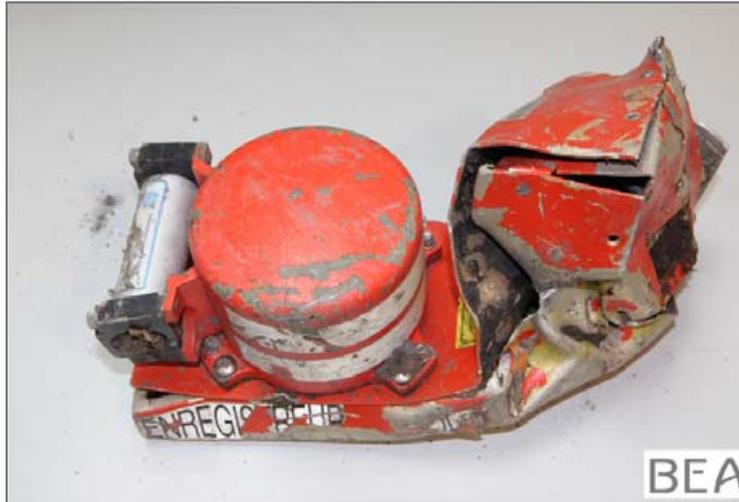
Figure 9 - enregistreur phonique (CVR) - D-AIPX

Compte tenu de l'endommagement important du CVR, le support mémoire a été extrait du module protégé, inspecté visuellement et vérifié électriquement. La lecture des données sur les équipements officiels du fabricant a permis d'obtenir six pistes audio :

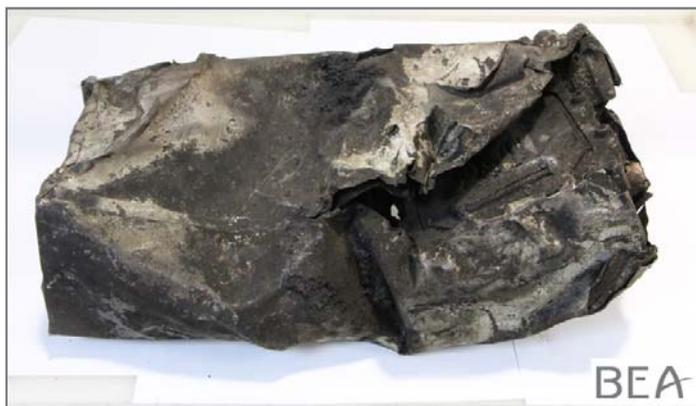
Figure 10 - enregistreur de paramètres (FDR) - D-AIPX

Il présentait des endommagements mécaniques et thermiques importants. L'ensemble de l'équipement était recouvert de suie. Après avoir dégagé le module protégé du châssis de l'enregistreur, la carte mémoire a été extraite du module protégé.

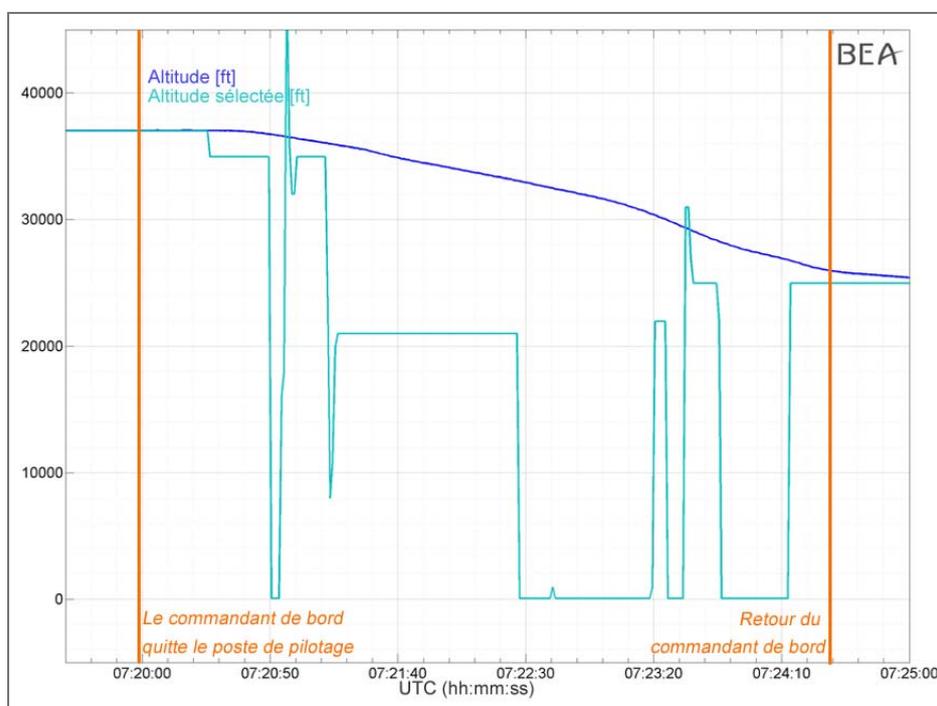
Figure 11 - descente lors du vol précédent

- ❑ à 7 h 20 min 50, l'altitude sélectionnée diminue à 100 ft pendant trois secondes puis augmente jusqu'à la valeur maximale de 49 000 ft et se stabilise de nouveau à 35 000 ft ;
- ❑ à 7 h 21 min 10, le centre de contrôle de Bordeaux donne à l'équipage l'instruction de poursuivre la descente vers le niveau de vol FL210 ;
- ❑ à 7 h 21 min 16, l'altitude sélectionnée est 21 000 ft ;
- ❑ à partir de 7 h 22 min 27, l'altitude sélectionnée est 100 ft la majeure partie du temps et change à plusieurs reprises jusqu'à se stabiliser à 25 000 ft à 7 h 24 min 13 ;
- ❑ à 7 h 24 min 15, le signal sonore de demande d'accès au poste de pilotage est enregistré ;
- ❑ à 7 h 24 min 29 un bruit semblable au déverrouillage de la porte du poste de pilotage puis à son ouverture est enregistré et correspond au retour du commandant de bord dans le poste de pilotage.

Les courbes suivantes sont extraites du FDR et illustrent les variations d'altitude sélectionnée.
